Prüfbericht

Nr. 0938-07

über: die Prüfung der Wasserdurchlässigkeit einer Pflasterfläche bestehend aus 10 Betonpflastersteinen „*Poligono naturale*“, gem. DIN EN 1338: 2003-08 36 x 26 x 8 cm und in Anlehnung an die *BDB-Richtlinie für die Herstellung und Güteüberwachung von wasserdurchlässigen Pflastersteinen aus haufwerksporigem Beton*

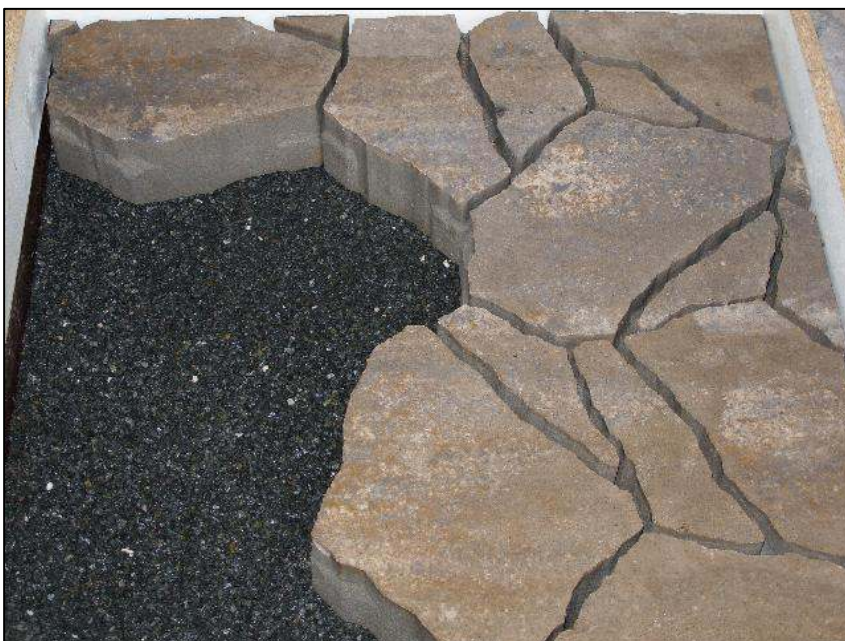
Abb.-Nr. 1

- 1.: Die Verlegung der Pflastersteine in ein Pflasterbett aus Hartsteinsplitt 2/5 mm
- 2.: Eine mit Hartsteinsplitt 1/3 mm ausgefugte Teilfläche
- 3.: Die fertig vorbereitete Prüffläche für die Bestimmung der Wasserdurchlässigkeit

(Die auf den Abbildungen sichtbare breitere Fuge umlaufend um die Prüffläche wurde zusätzlich abgedichtet).
