Prüfbericht

Nr. 0-16/0192/23 A

über: die Prüfung der Wasserdurchlässigkeit einer Pflasterfläche bestehend aus 6 teilweise zugeschnittenen Rechtecksteinen des Verlegesystems **Rechteckstein mit geschlossenem Kern 400x200x80 mm Farbe grau**, aus Beton nach DIN EN 1339: 2003-08. Die Prüfung erfolgt in Anlehnung an die „*BDB-Richtlinie für die Herstellung und Güteüberwachung von wasserdurchlässigen Pflastersteinen aus haufwerksporigem Beton*“

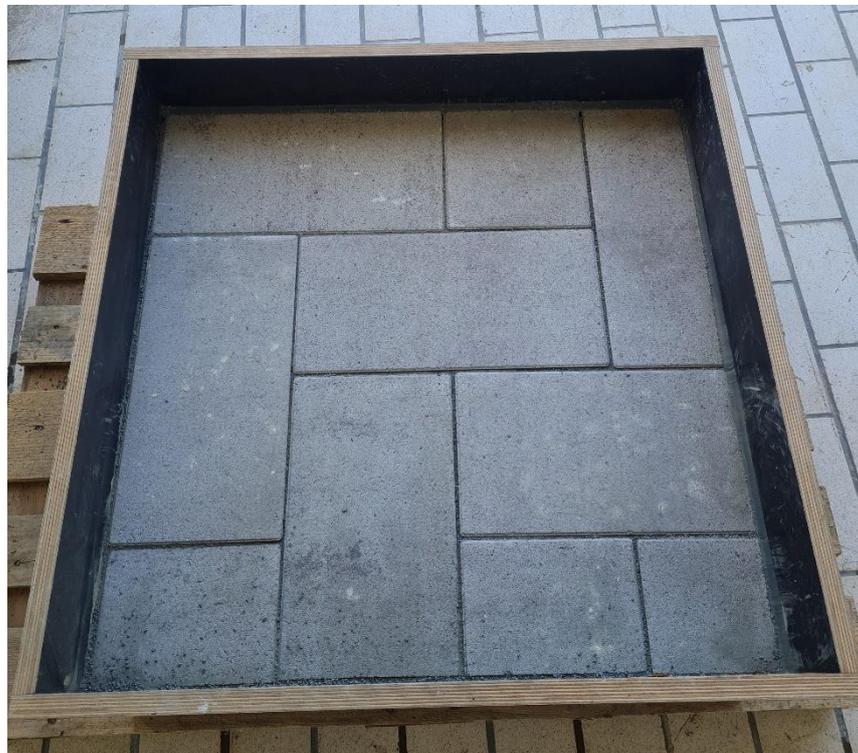
Abbildung 1: Prüffläche mit Fugenverfüllung

Die Abbildung Nr. 1 zeigt:

- 1.: Die mit Hartsteinsplitt 1/3 mm ausgefugte fertig vorbereitete Prüffläche für die Bestimmung der Wasserdurchlässigkeit

(Die auf der Abbildung sichtbare umlaufende Fuge um die Prüffläche wurde an den geschnittenen Seiten der Steine (zwei Seiten) zusätzlich abgedichtet).

Für die Prüfung der Wasserdurchlässigkeit der Rechtecksteine des Verlegesystems **Rechteckstein mit geschlossenem Kern 400x200x80 mm Farbe grau** aus Beton nach DIN EN 1339: 2003-08, wurde eine Versuchsfläche von ca. 750 mm x 750 mm, bestehend aus 10 teilweise zugeschnittenen Betonpflastersteinen, entsprechend den Verlegeanweisungen des Herstellers mit ca. 4 mm Gesamtfugenbreite in ein Pflasterbett von ca. 5 cm, aus Hartsteinsplitt 2/5 mm, verlegt und die an der Pflasteroberfläche 4 mm breiten Fugen mit dem Hartsteinsplitt der Körnung 1/3 mm verfüllt. Somit ergab sich bei einer gesamten Prüffläche von 5.625 cm² ein wasserdurchlässiger Fugenteil an der Pflasteroberfläche von ca. 124 cm².

Die Versuchsfläche war in einem Prüfstand eingebaut, bei dem das durchgesickerte Wasser aufgefangen wurde. Um die Prüffläche wurde eine Aufkantung angebracht, um in Anlehnung an die „BDB-Richtlinie für die Herstellung und Güteüberwachung von wasserdurchlässigen Pflastersteinen aus haufwerksporigem Beton“ einen, auf der Prüffläche stehenden Wasserfilm von 1 – 3 mm, erzeugen zu können.

Im Wasserdurchlässigkeitsversuch wurde in 5 Einzelversuchen die Zeit ermittelt, in der 100 l Wasser durch die Fugen der Versuchsfläche abläuft.
