## Prüfbericht

**Nr. 0003-19**

**über:** die Prüfung der Wasserdurchlässigkeit einer Pflasterfläche bestehend aus 10 teilweise zugeschnittenen Betonpflastersteinen des Pflastersystems „**Cassetta linea**“ bzw. „**Voltana**“, gem. DIN EN 1338: 2003-08 in unterschiedlichen Stein-Abmessungen. Die Prüfung erfolgt in Anlehnung an die „*BDB-Richtlinie für die Herstellung und Güteüberwachung von wasserdurchlässigen Pflastersteinen aus haufwerksporigem Beton*“

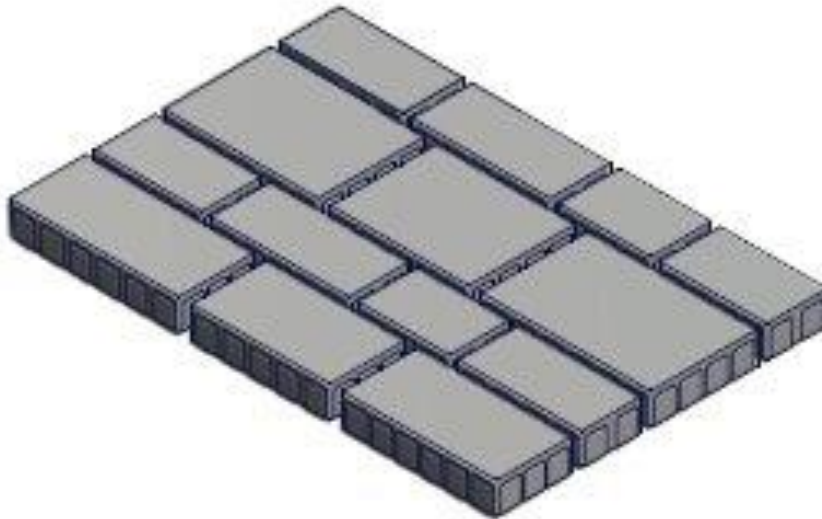
In der nachfolgenden Abbildung ist das Verlegemuster der Pflastersteine „**Cassetta linea**“ bzw. „**Voltana**“ schematisch dargestellt.
